blackout 2019.

Informe general

El día del padre más oscuro del siglo

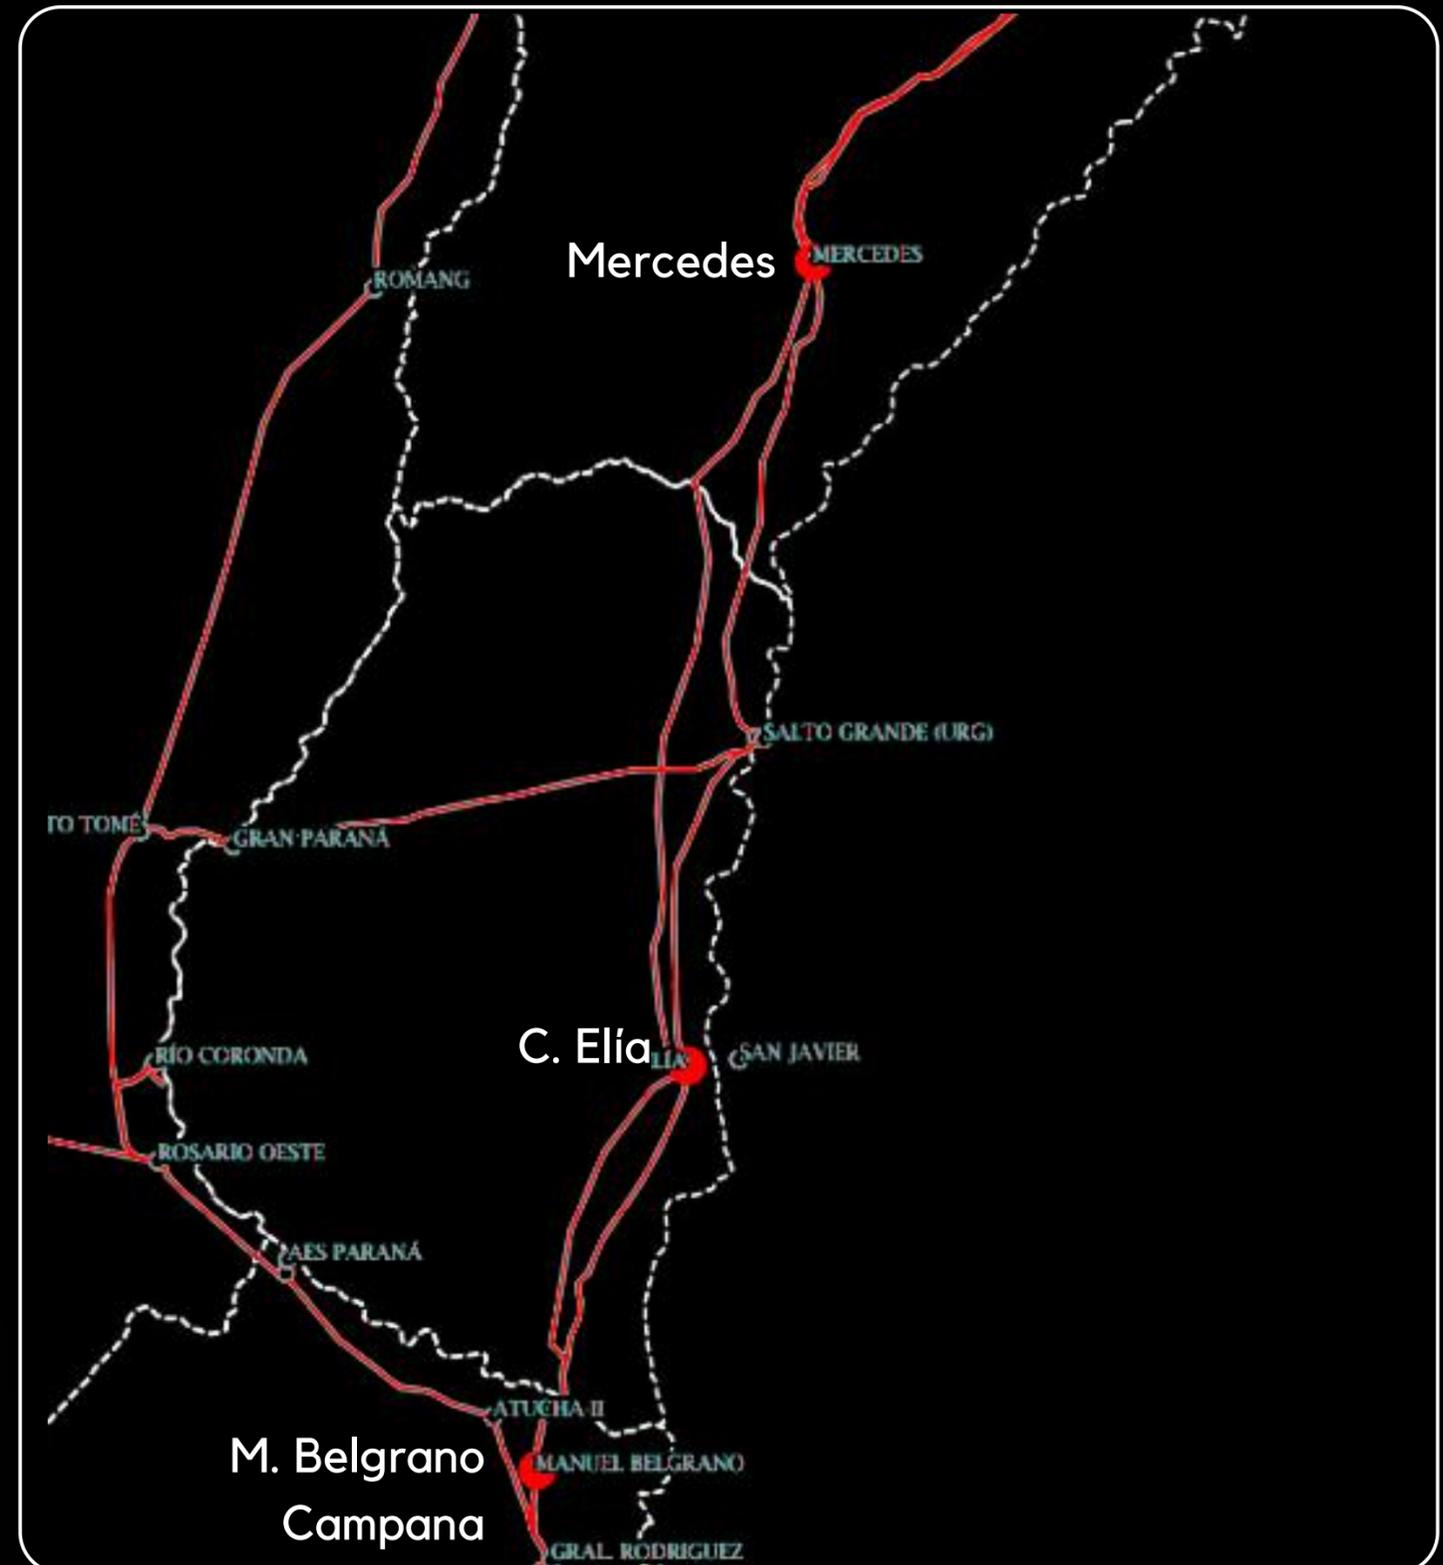
Conexiones entre EETT

La falla en cuestión tiene su origen en las estaciones transformadoras de Mercedes, Colonia Elía, Manuel Belgrano y Campana.

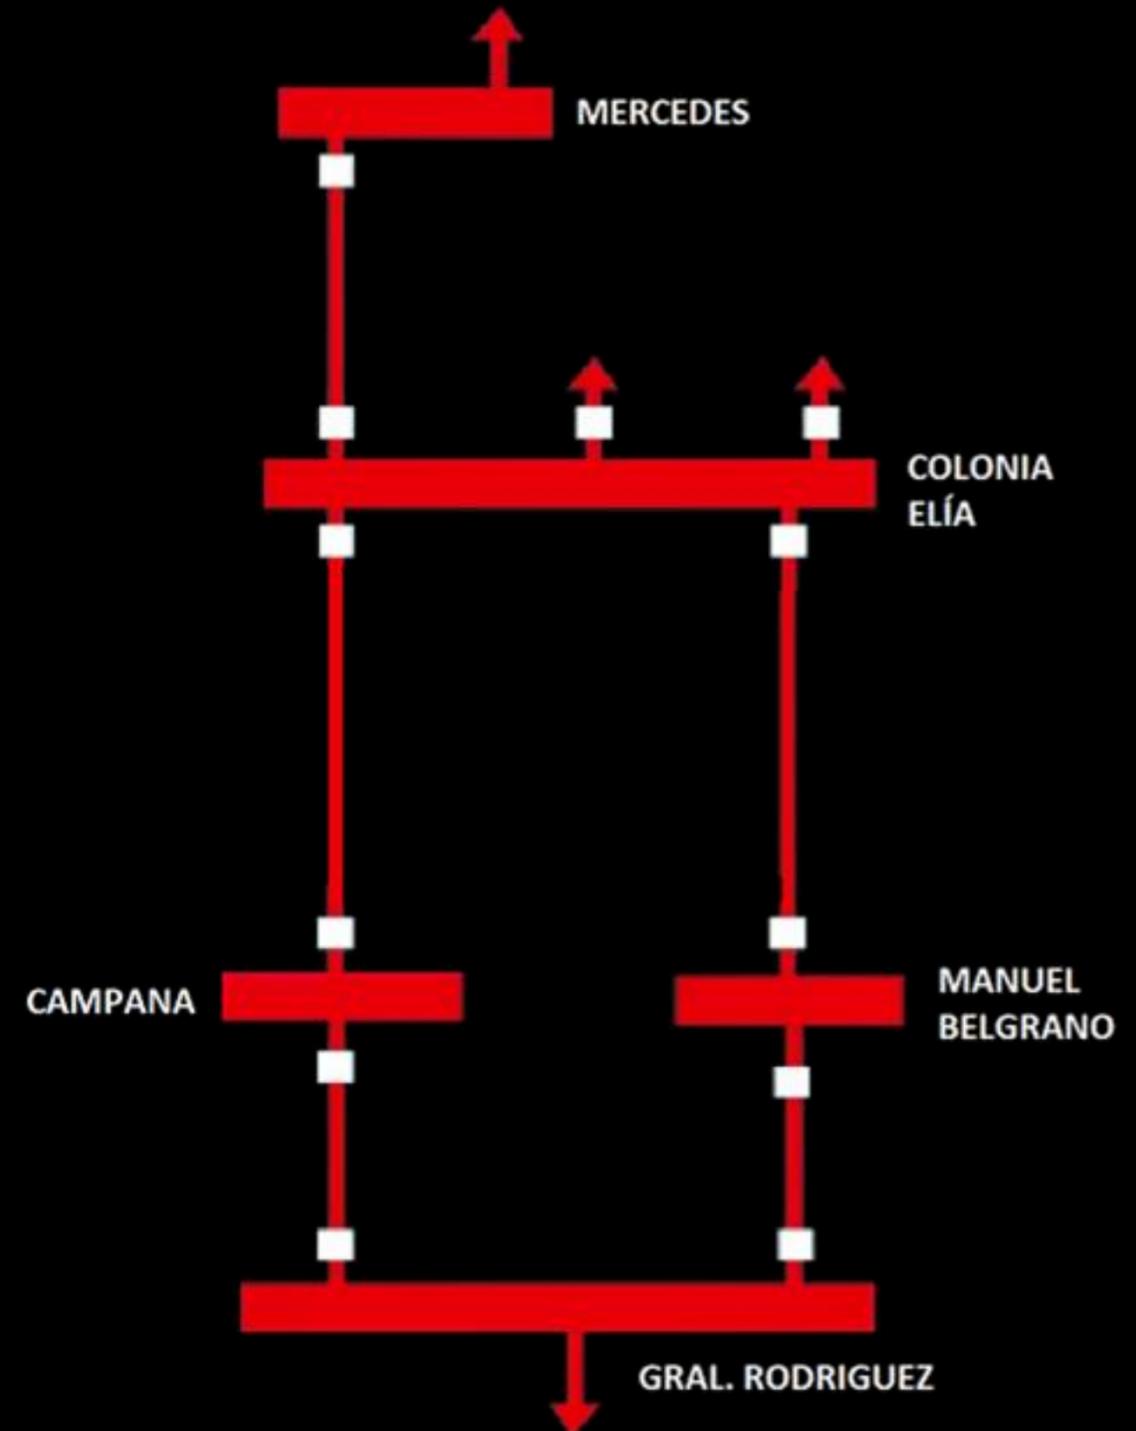
Construcción de una nueva torre

En esos momentos tenía lugar la construcción de una nueva torre para la línea que conecta Colonia Elía y Campana

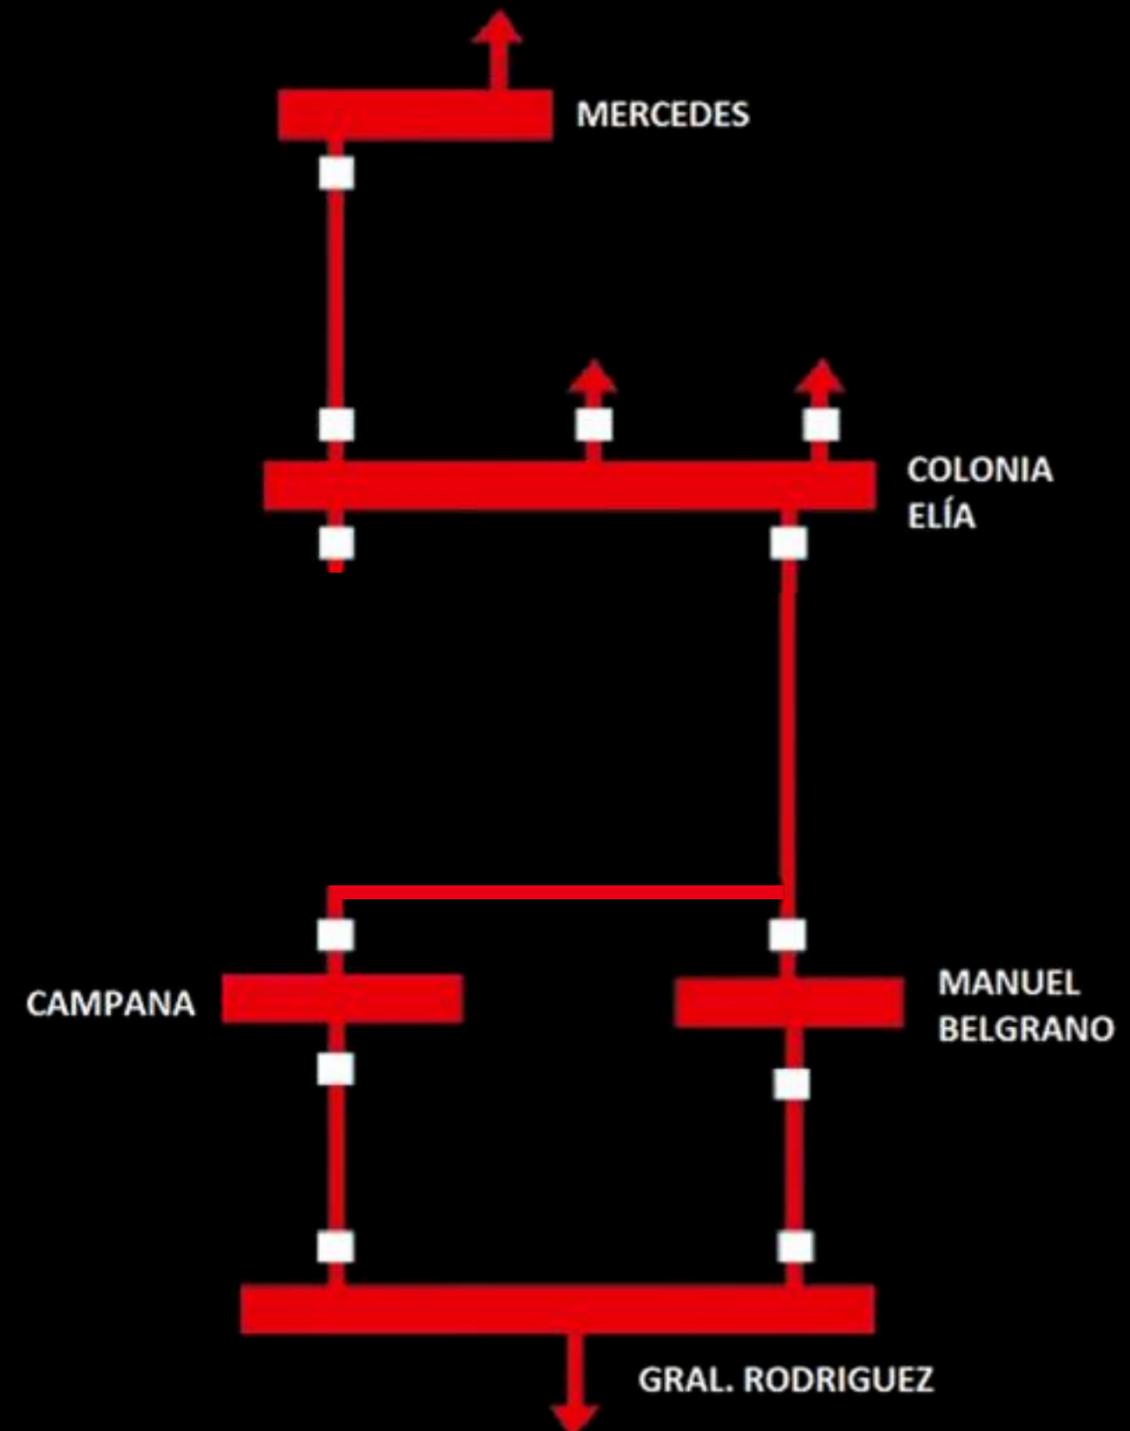
Sistema de by-pass

La ET Campana se encontraba vinculada en T a la línea Colonia Elía-Manuel Belgrano.

El flujo saliente desde ET Colonia Elía hacia EETT Manuel Belgrano/Campana era de 1662 MW.

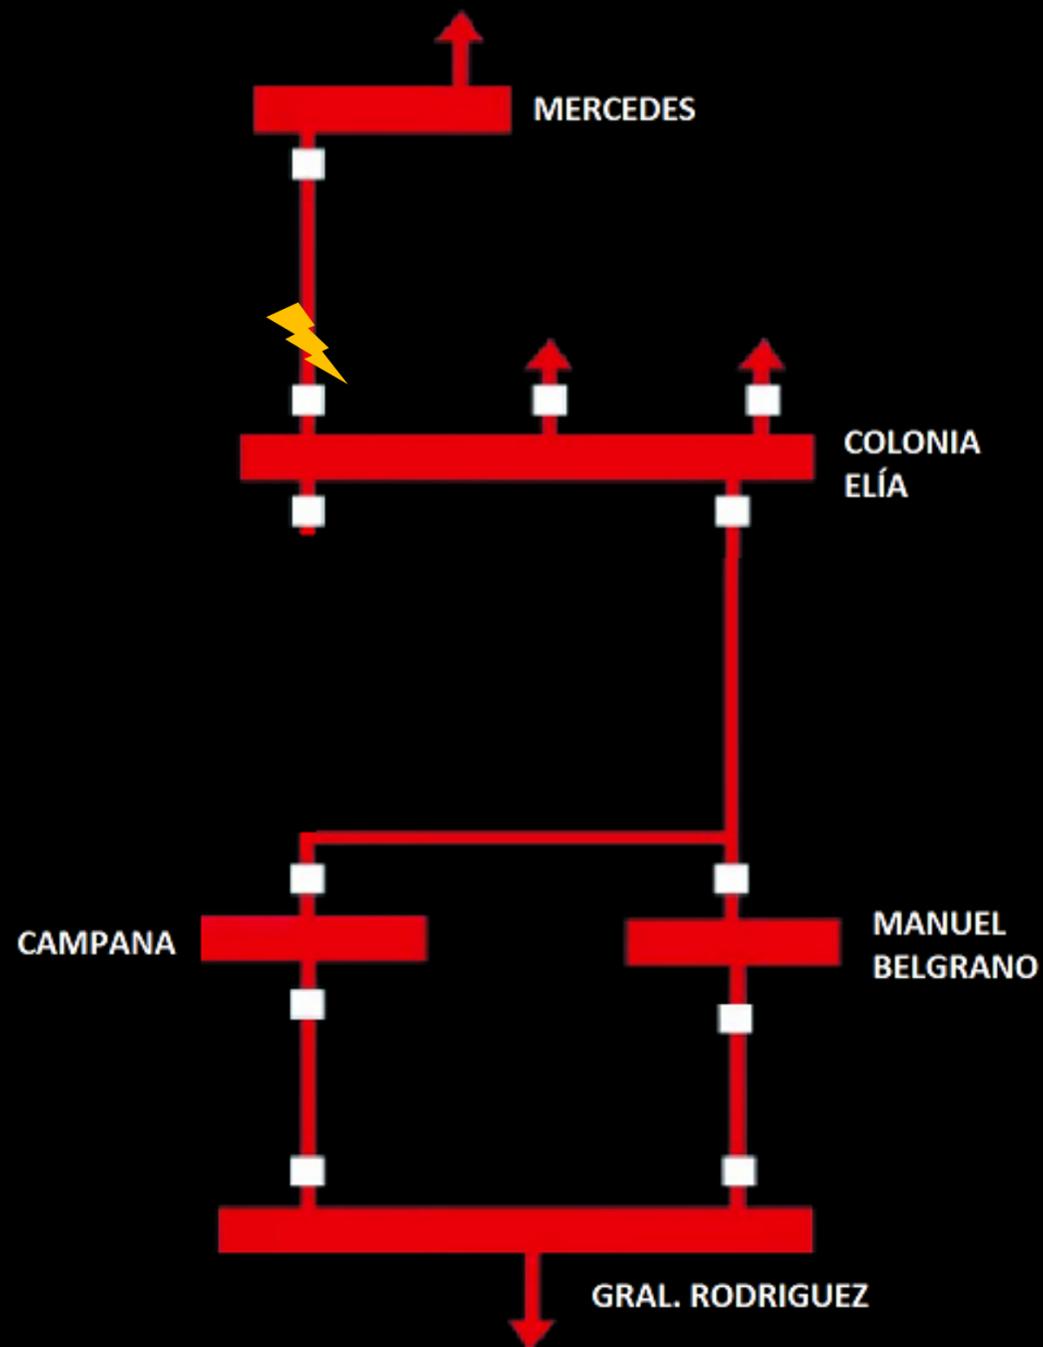
00:00:00,000

falla monofásica en R
Falla en la línea 5CEMD1 a 21km de ET CE.

inicio ciclo de recierre
Simultáneamente en las ET Mercedes, C. Elía, Campana y M. Belgrano.

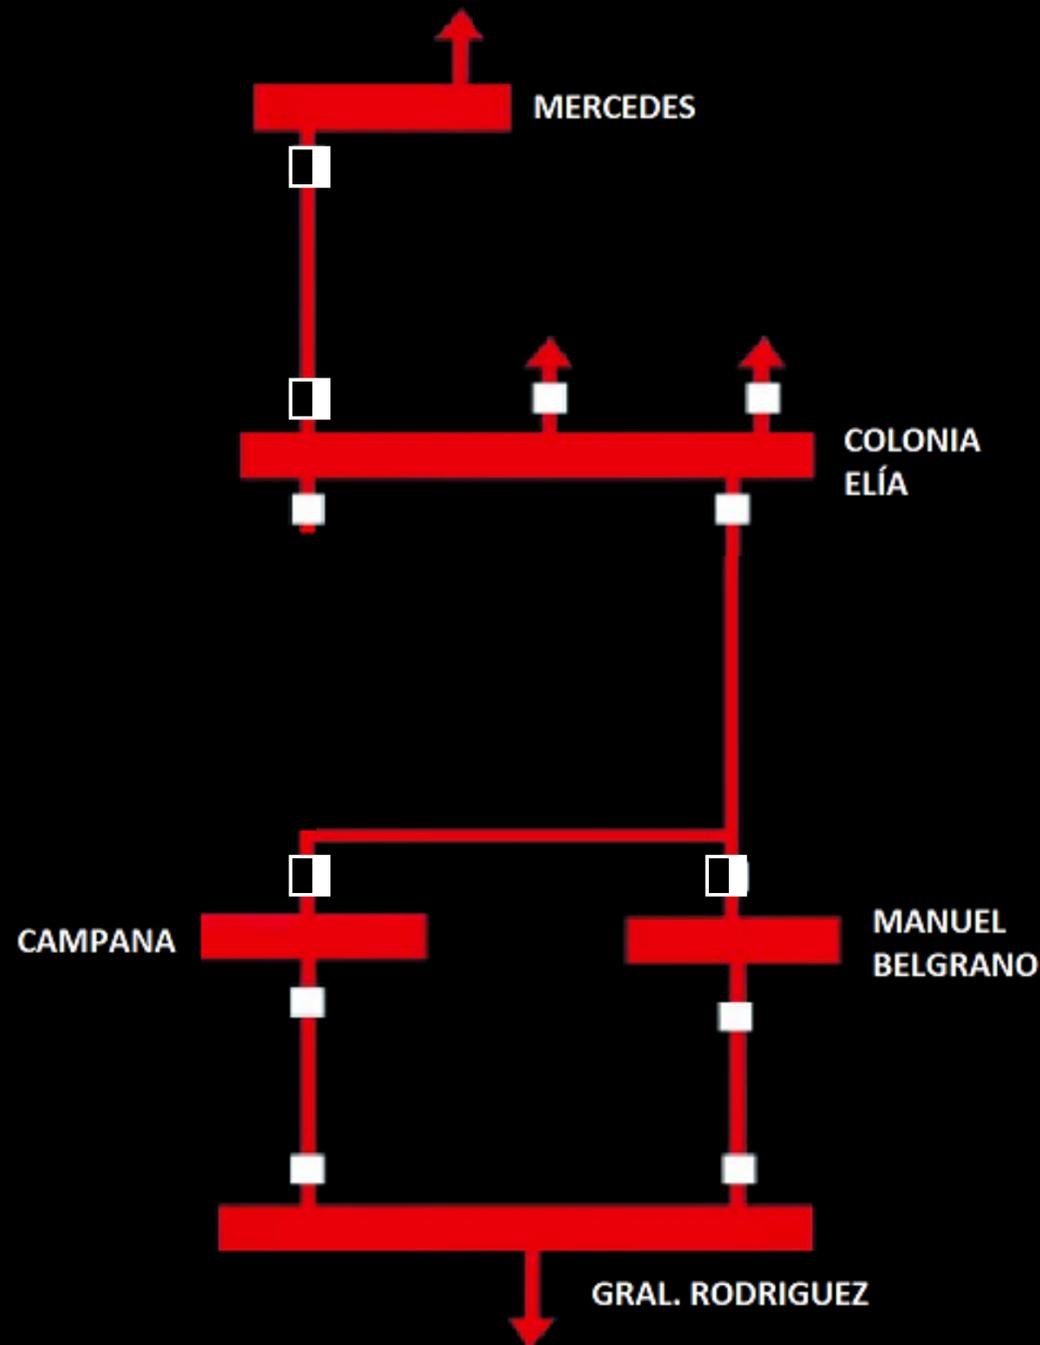
00:00:00,080

apertura trifásica en ET CA

Activación por protección por sobretensión R-S.

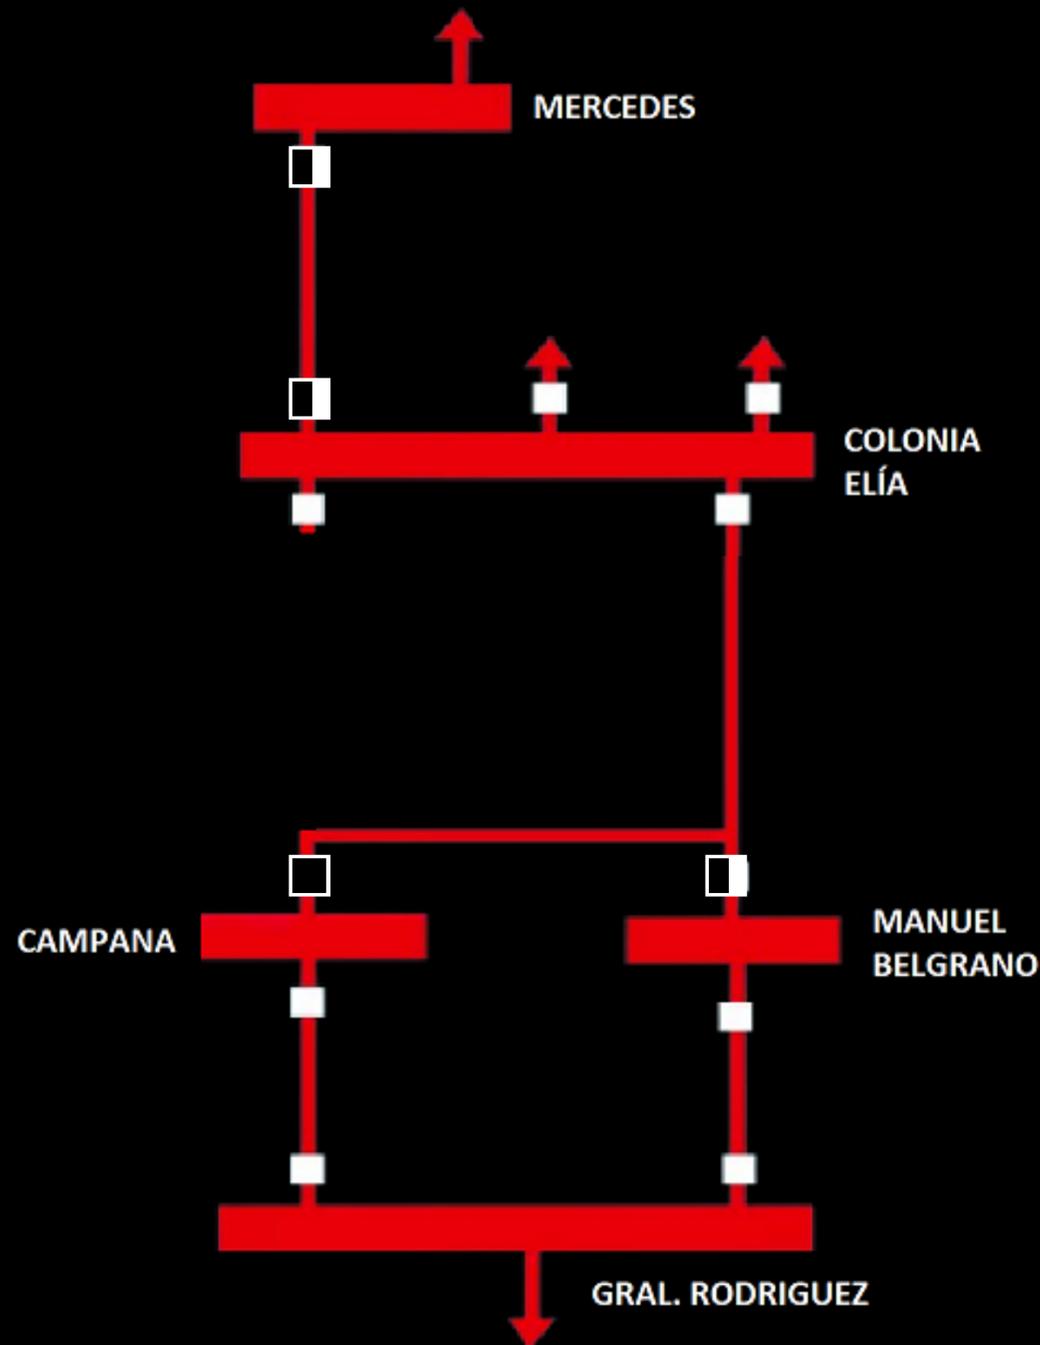
00:00:00,150

fin ciclo de recierre

De la línea Mercedes - Colonia Elía

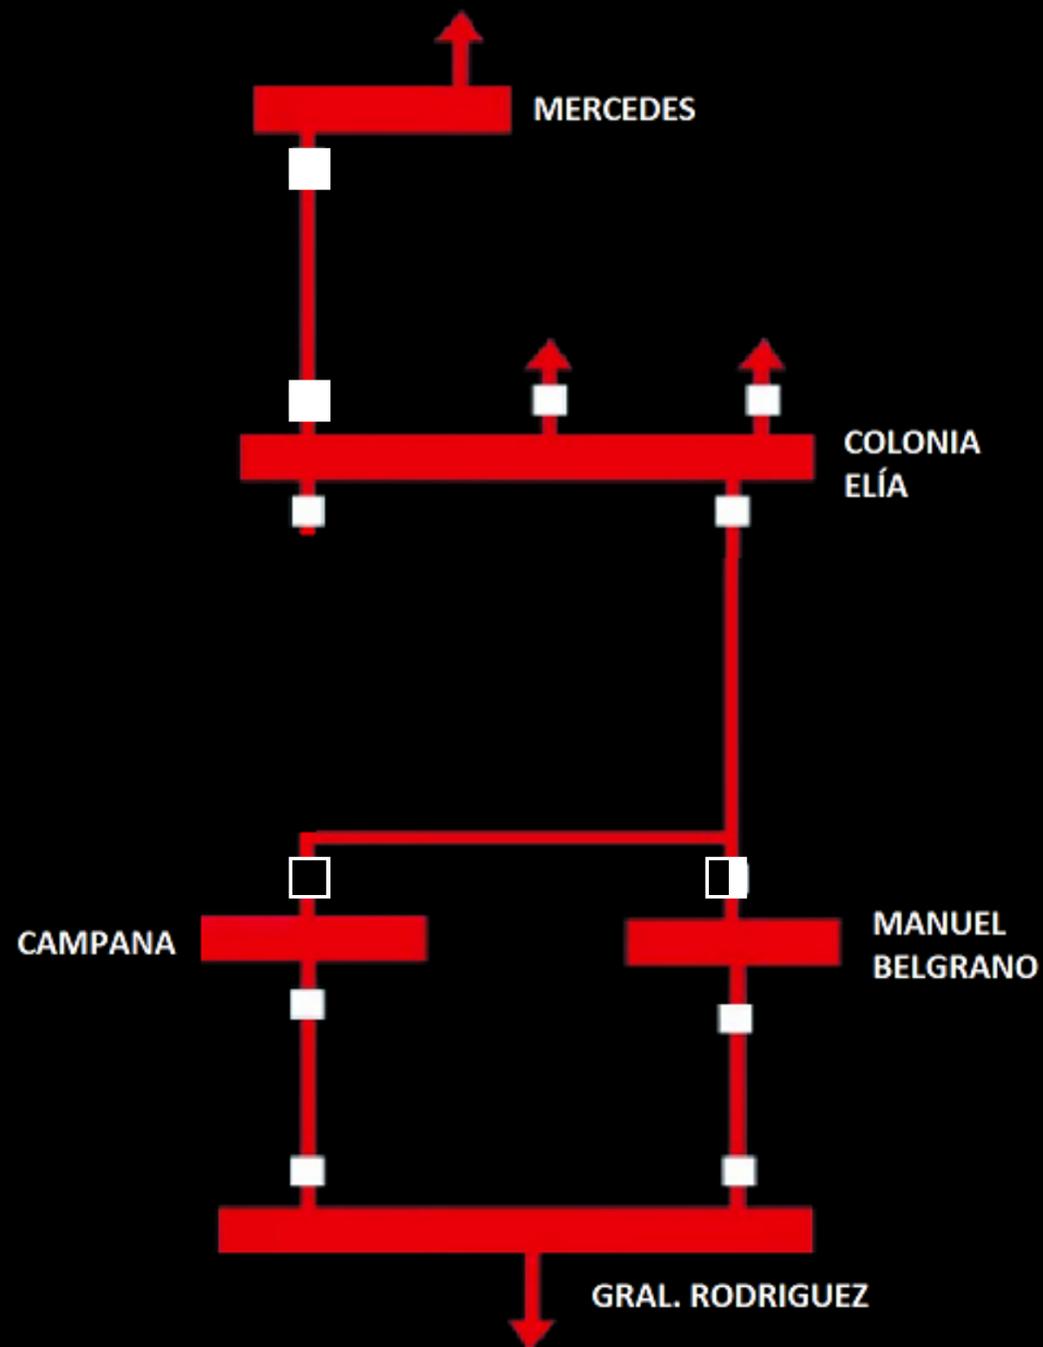
00:00:00,900

apertura de la T

Debido a la apertura de CE (y luego MB por TDD) por sobrecorriente de tierra

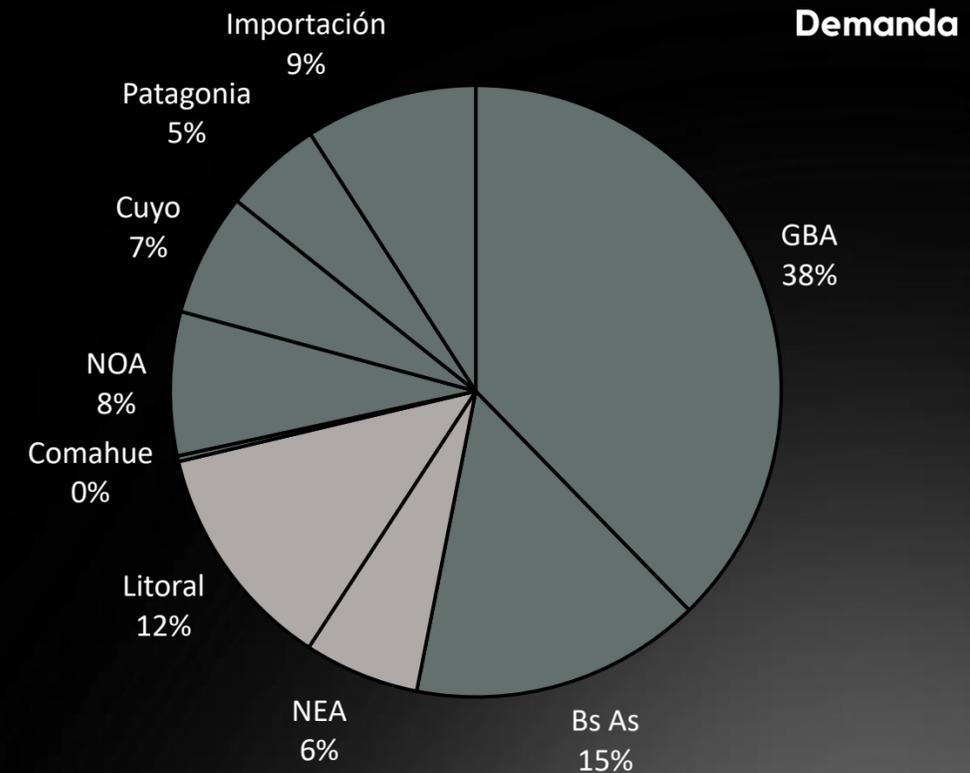
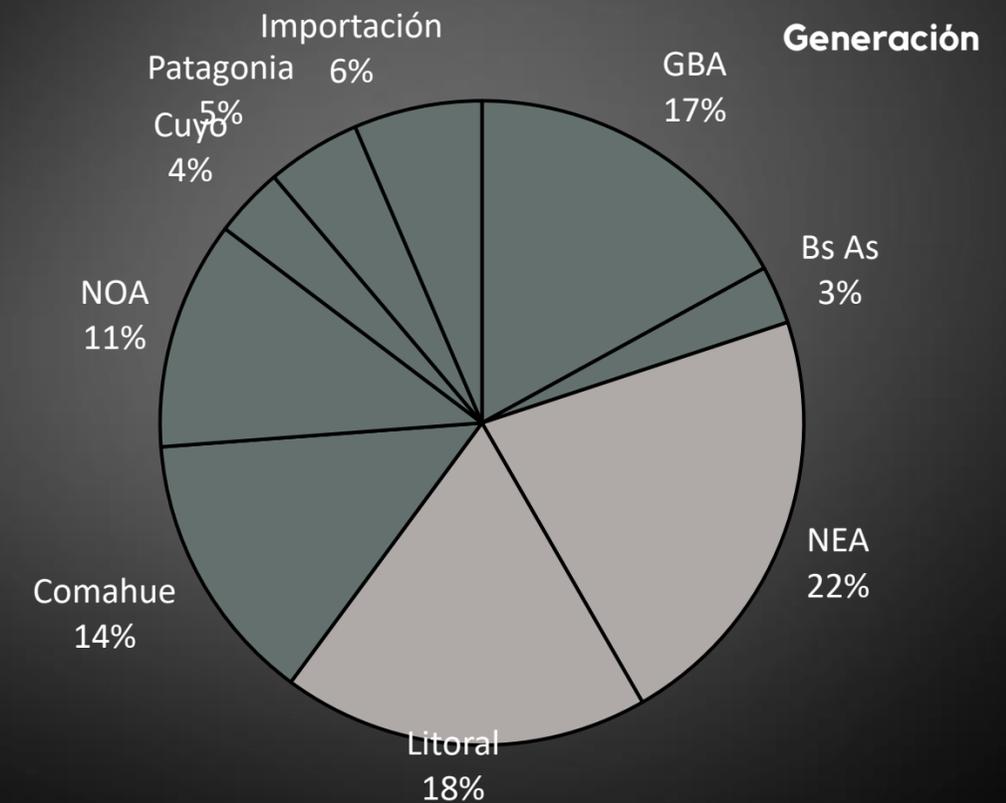
Formación de islas

Tras la apertura de las últimas dos líneas que conectaban al NEA, Uruguay y parte del Litoral con el resto del SADI, se produce un desequilibrio entre lo consumido y lo generado.

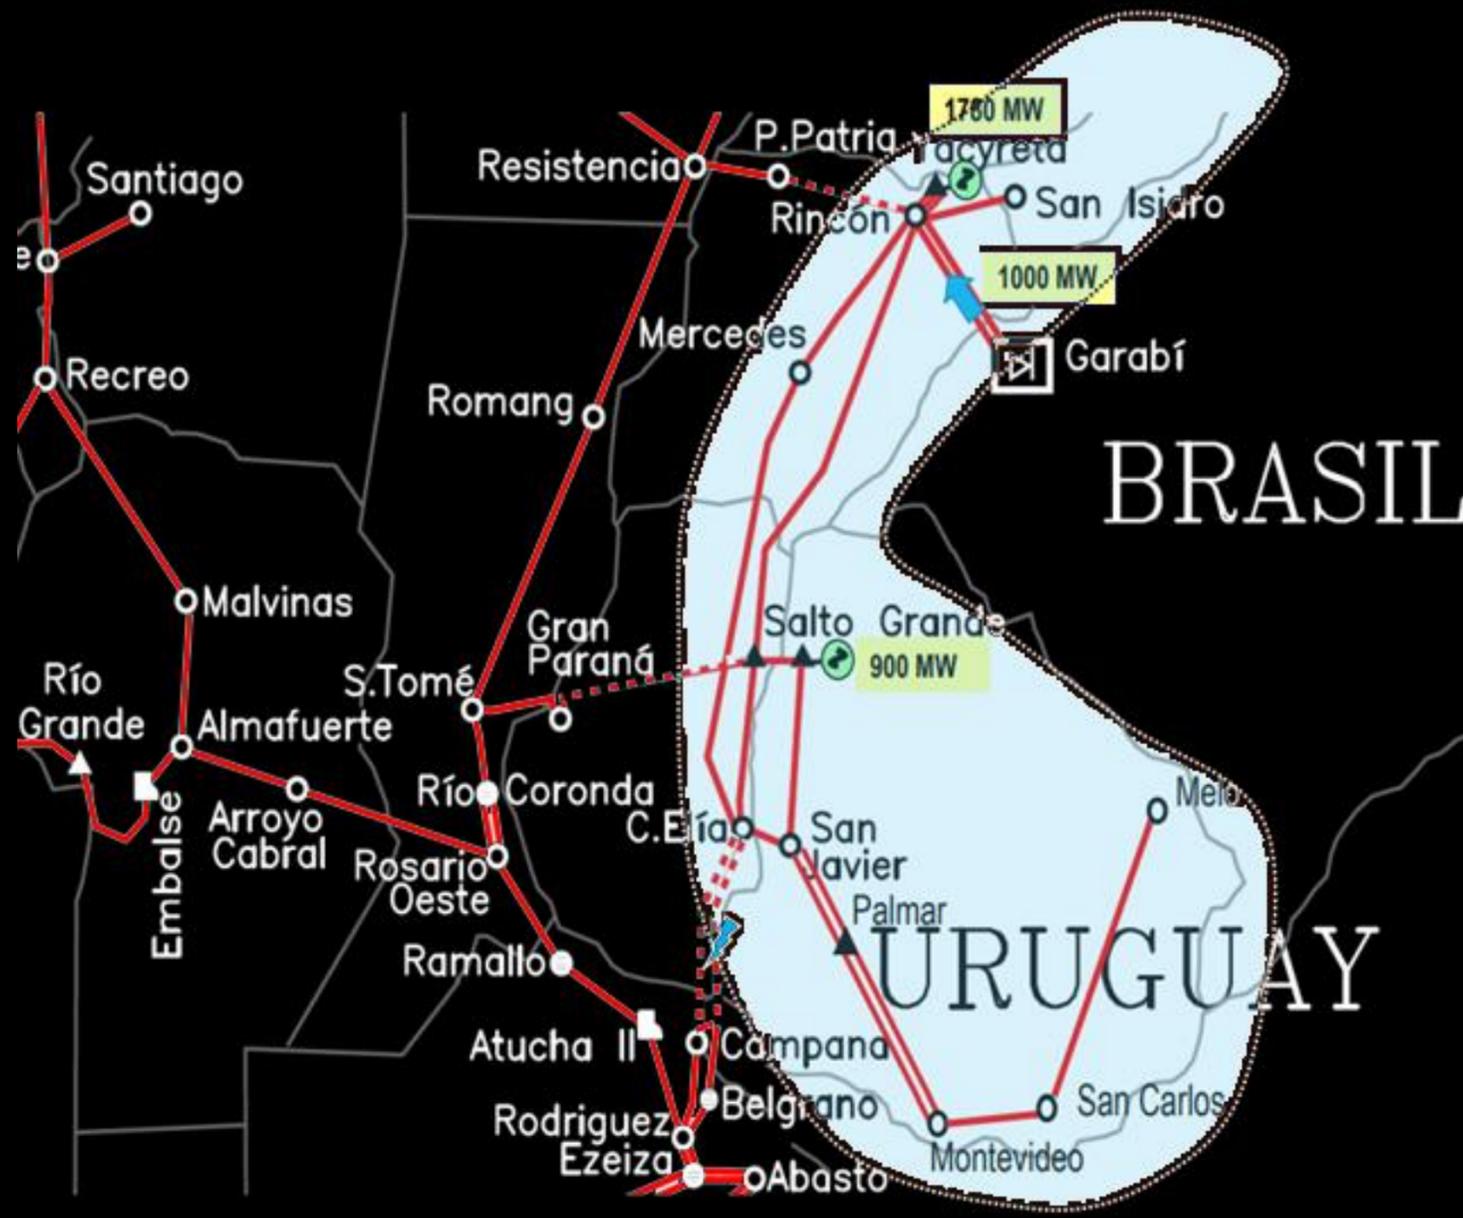
NEA - Uruguay

Salida de servicio de los primeros 10 generadores CH Yacyretá prácticamente en simultáneo con la apertura de la línea Rincón – Paso de la Patria.

Se desconecta generación por sobre frecuencia en Yacyretá y Salto Grande y el colapso final se da con la apertura de las líneas Colonia Elia - Villa Mercedes y Rincon - Salto Grande
