blackout 2019.

Informe general

El día del padre más oscuro del siglo

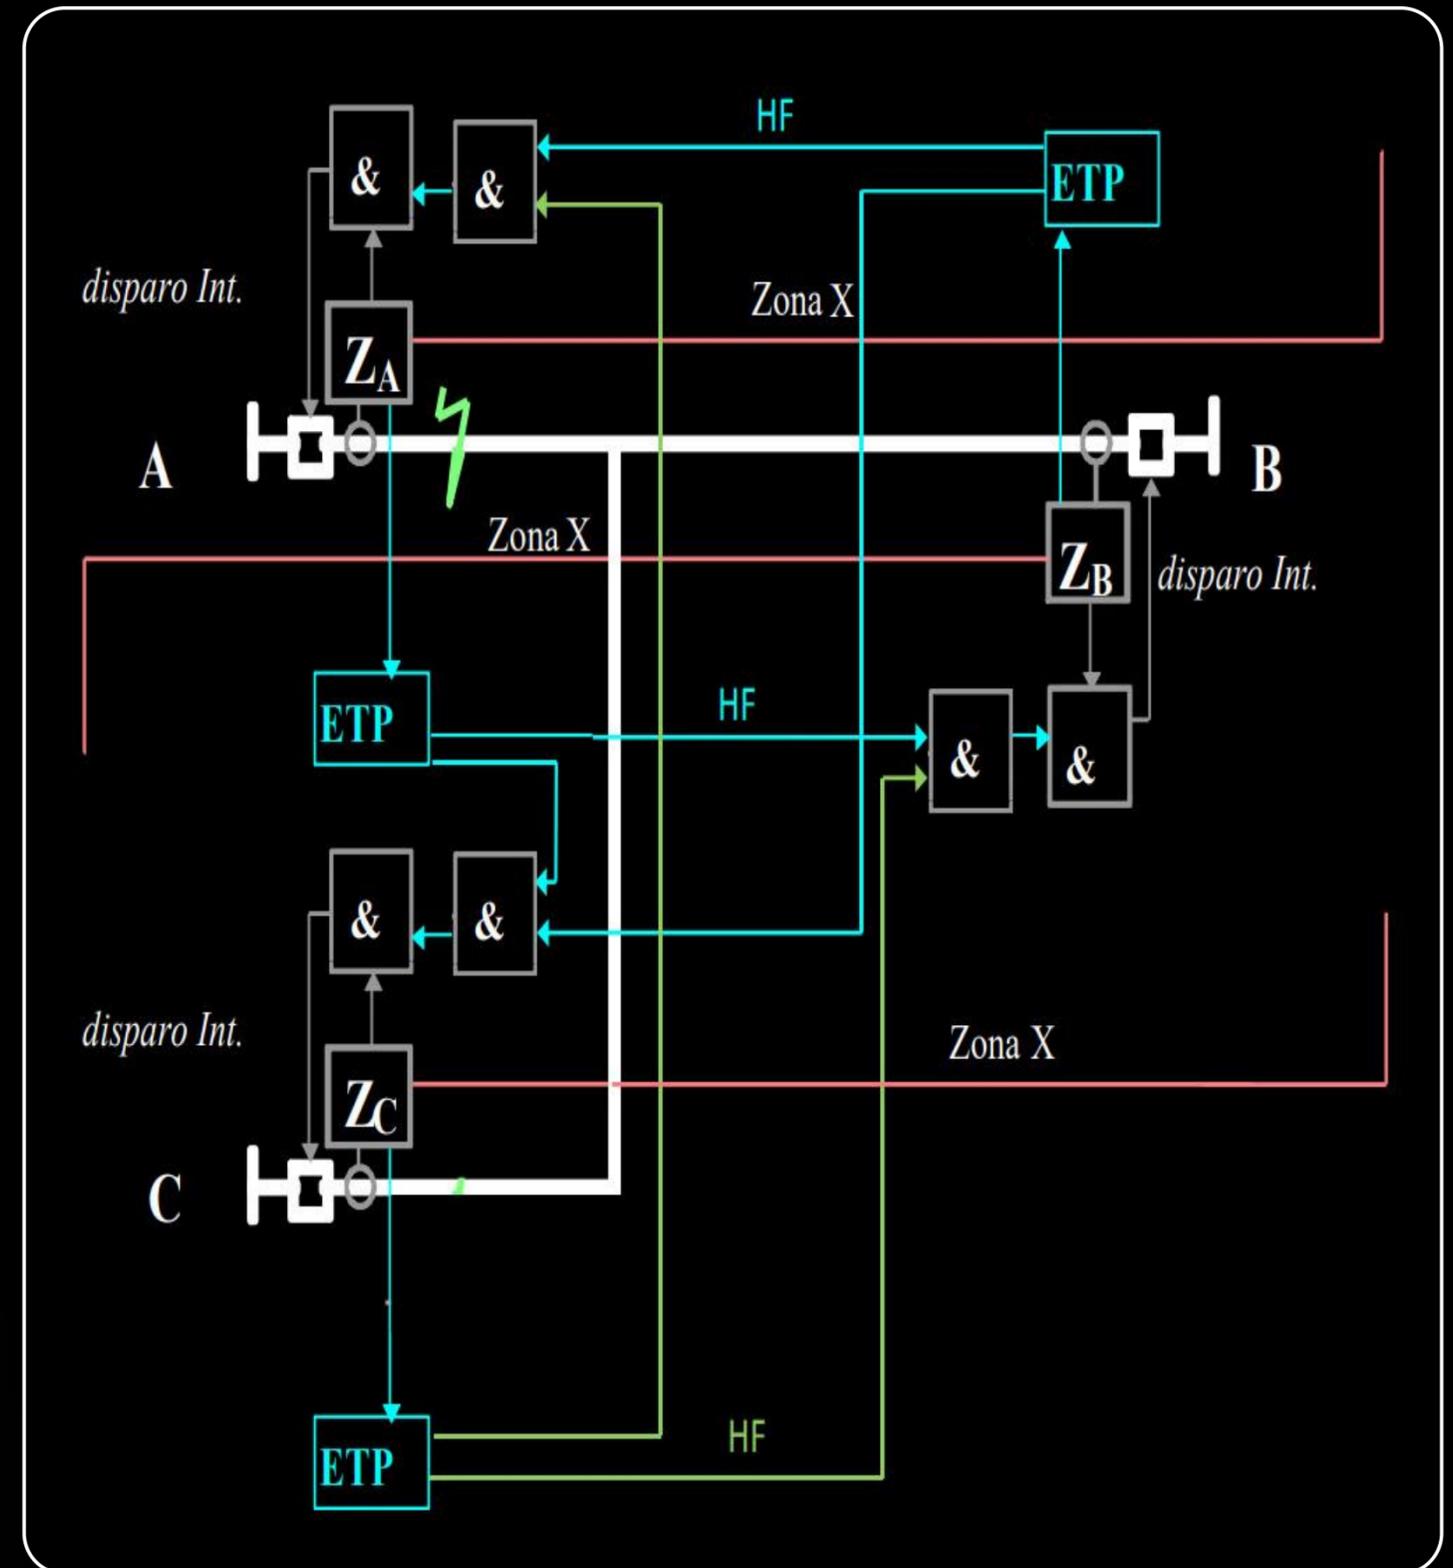
Debido a la configuración, solo se optó por la protección de distancia.

Abarcaba el 120% de la línea "hacia adelante".

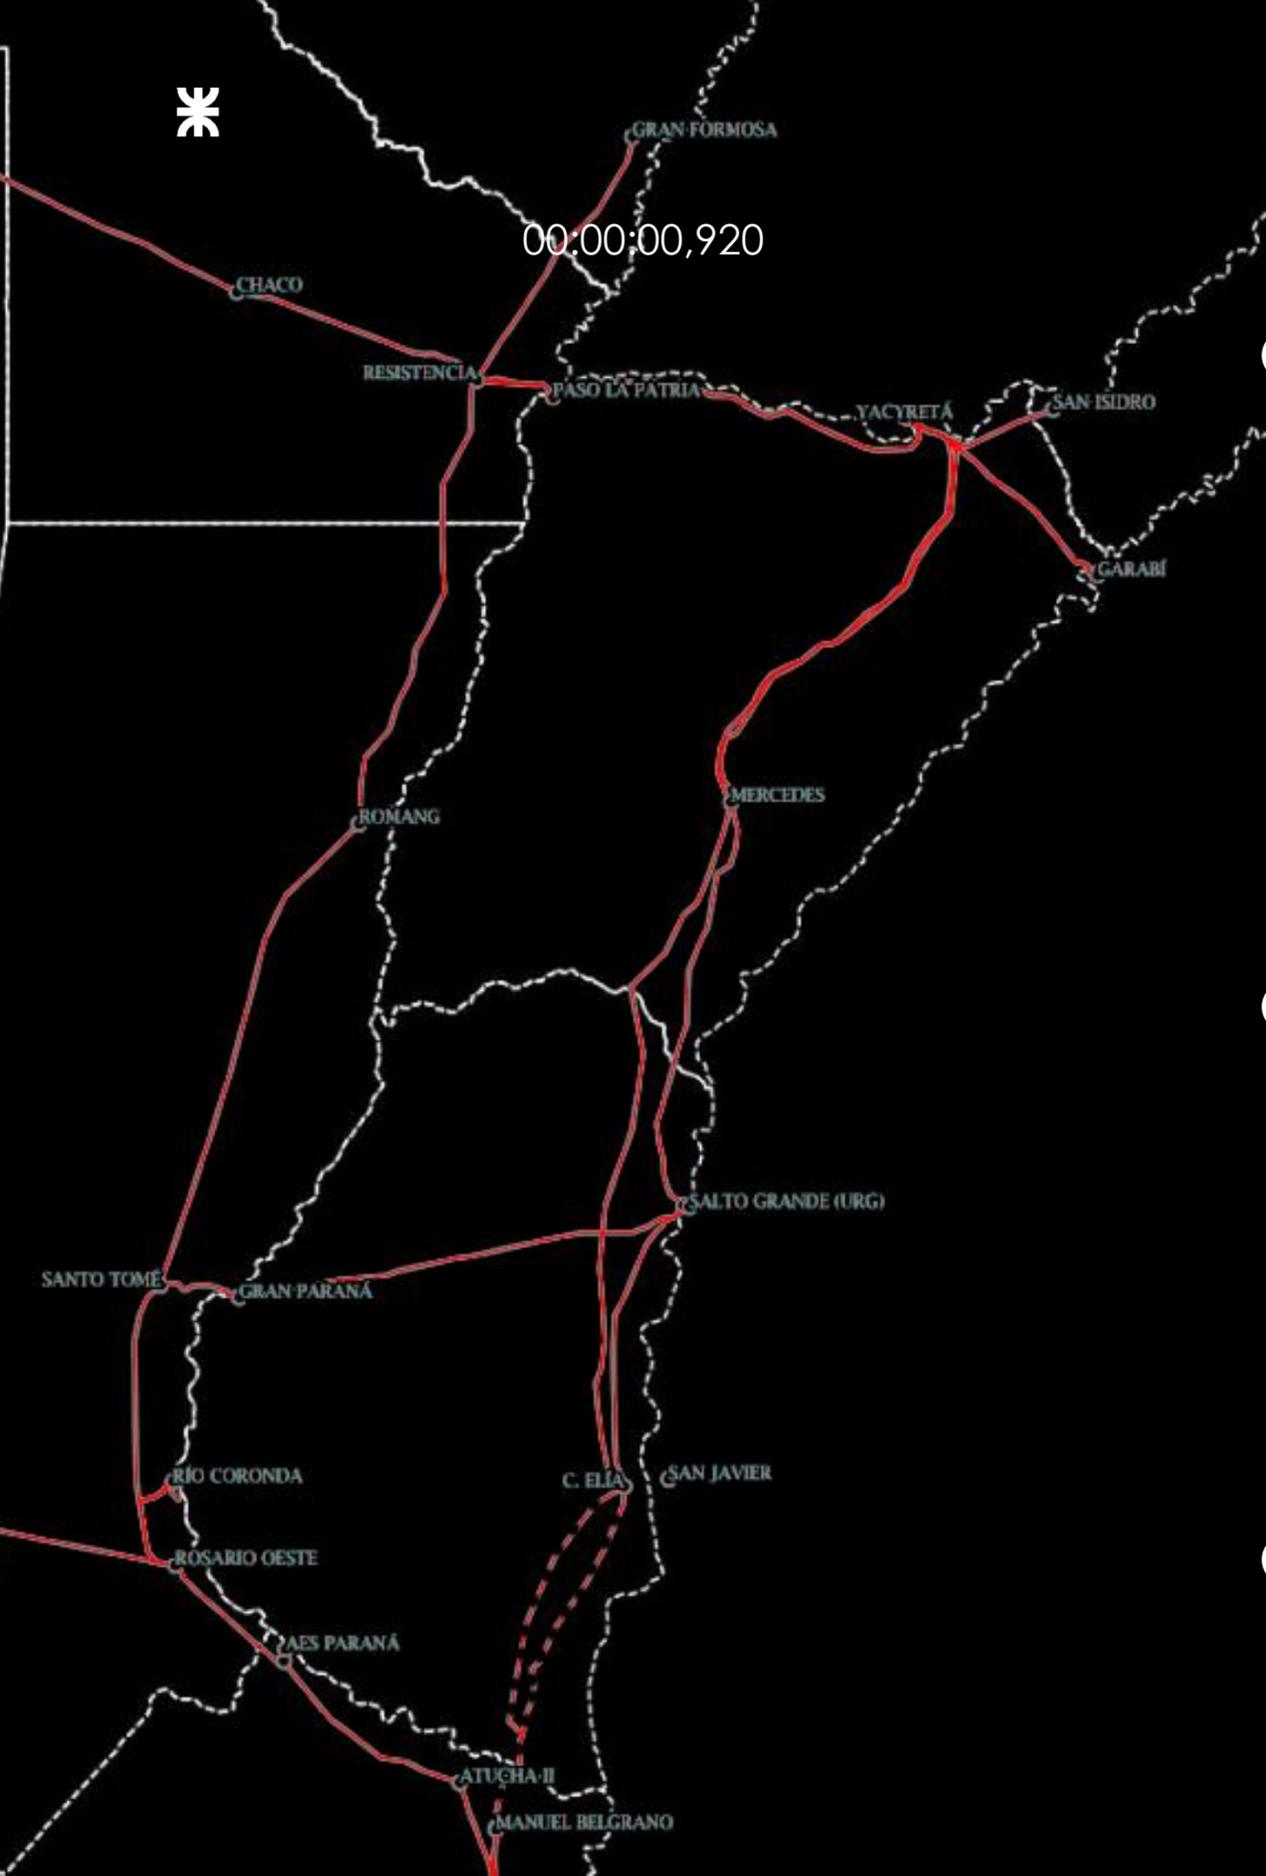
apertura de 5PTRI1

Apertura de la línea 500kV Rincón Santa María – Paso de la Patria

apertura de la T

Debido a la apertura de CE (y luego MB por TDD) por sobrecorriente de tierra
